# 虹 橋

## 長大トラス橋の耐震補強 境水道大橋 耐震補強工事

日立・瀧上特定建設工事共同企業体 山下直樹、辻文彰

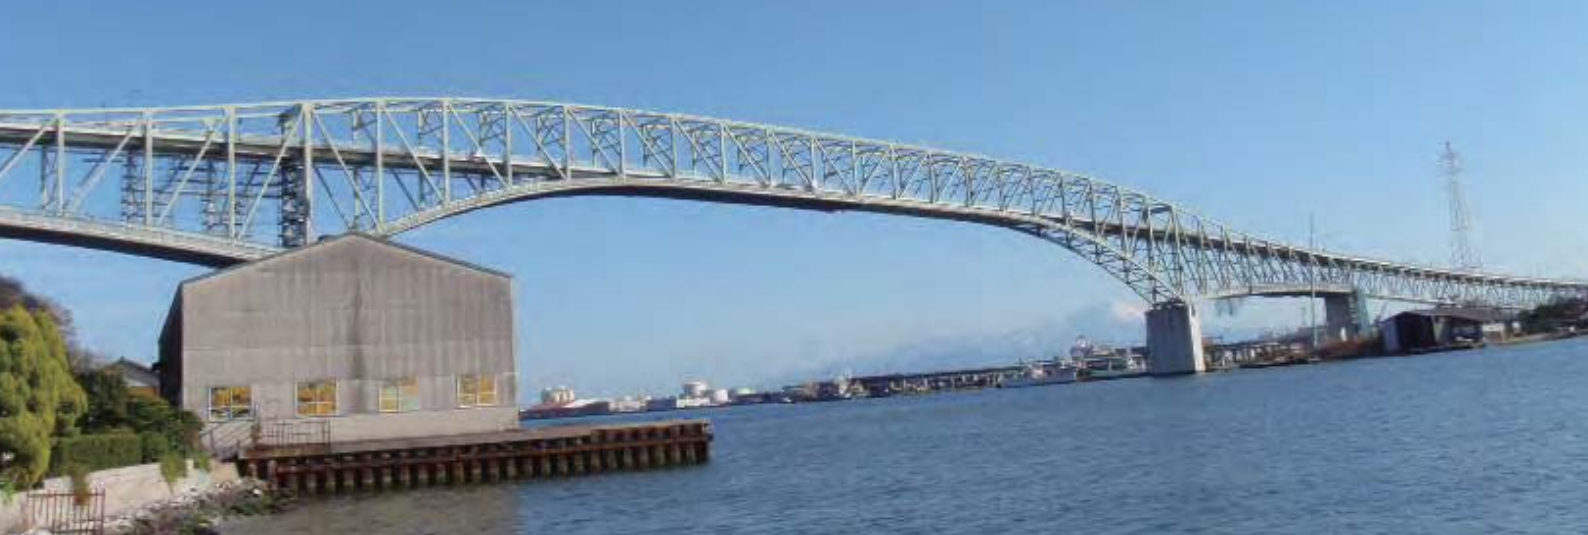
写真-1 全体写真

境水道は鳥取県境港市と島根県松江市美保関町の間を流れる幅600mを有する一級河川であり、中海から日本海的美保湾に臨む斐伊川の河口部として位置付けられる。この境水道を横断する境水道大橋は、その独特で美しい姿で地域のシンボルの役割を担っている。主橋部は全長433.9m、幅員8.5mの3径間連続トラス橋であり、支間中央へ向かうに連れてトラスが上路式から中路、下路式へと変化する「上下路式連続トラス橋」という形式が構造的な特徴である。

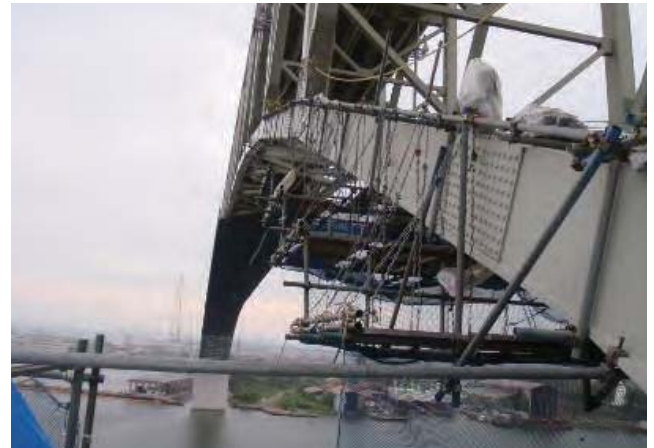
写真-6 下弦材吊足場組立状況

本工事の足場組立作業は、航路上で海面から高さ40m以上の高所での作業となるため、飛来落下災害や墜落災害について細心の注意が必要であった。既設部材には足場用吊金具が設置されておらず、中間支点部から支間中央部に向かって下弦材が急勾配を有しているため、足場吊チェーンを弦材に大回しして足場を組立てる方式では吊チェーンが滑り足場の安全性を低下させる恐れがあった。また、下弦材の上面にも補強材が設置されるため、大回しによる足場チェーンの設置は不可であった。このため、まず格点位置で弦材に固定した単管設備を下弦材の上面に設置して、その単管から足場用吊チェーンを配置して吊足場を構築した(写真-6)。

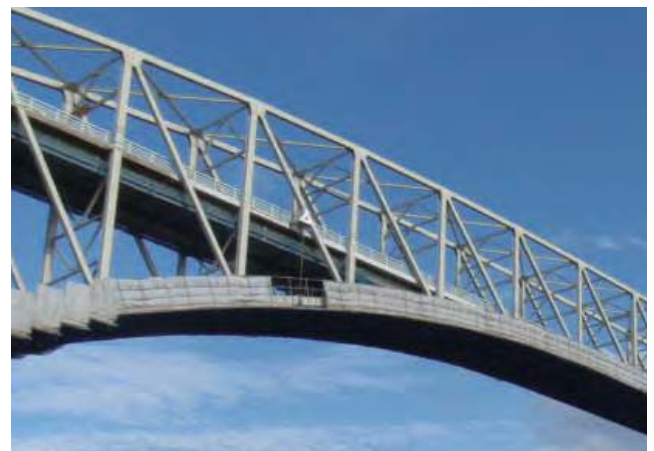
写真-7 下弦材吊足場組立完了

その後、足場用吊金具を配置した補強材を下弦材ウェブにボルト接合にて取付け、吊チェーンをこの吊金具に盛替えた後、単管設備を解体して下弦材上面の補強材を設置する手順とした。足場組立時には、先行ネットを展張したネット内で作業を行い、船舶へ影響を与えず、足場組立作業を完了させた(写真-7)。これらの足場組立時の工夫により、足場の安全性を低下させることなく足場の設置を完了することができた。

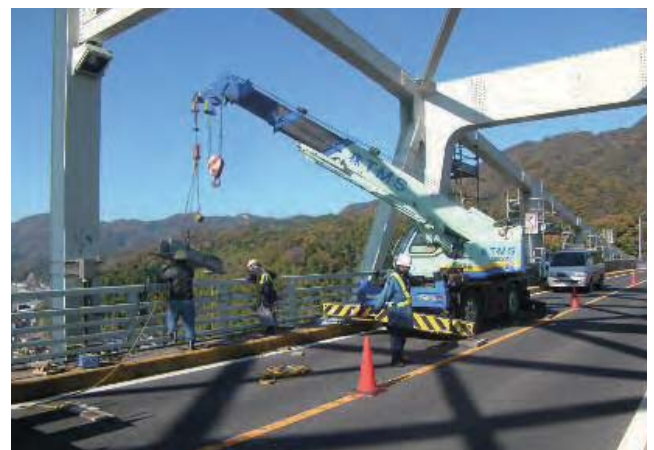
写真-8 補強部材取付け状況

主構トラス部材補強工は、設計照査により活荷重を低減した状態で補強材の取付けを行う必要があったため、補強材を取付ける主構側の車線を通行規制し、通行規制の下で既設部材への孔明け、補強材取付け及び高力ワンサイドボルト締付けまでを行った(写真-8)。

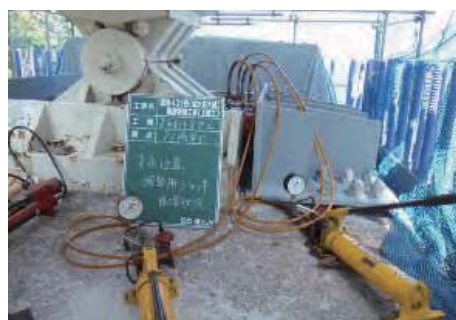
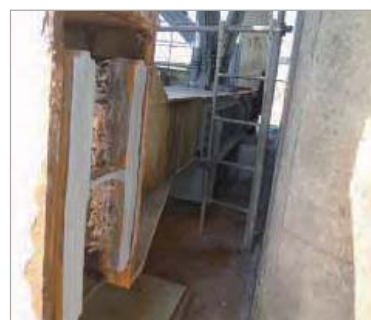
図-7 支承条件変更工施工状況

次に、P1橋脚のローラー支承を仮固定するため、図-7に示すように仮固定ブラケットと仮固定装置としてのジャッキを設置した。仮固定ブラケットは下部工へアンカーボルトで固定するため、橋脚天端の状況をよく調査した上で、仮固定ブラケット及びジャッキの配置を決定した。P1橋脚を仮固定した後、A1橋台のペンデル支承の水平方向部材を撤去し、A1橋台を可動化した。最後にP1橋脚のローラー支承に固定材を注入し、支承部全体をコンクリートで巻立ててP1橋脚を固定化させた。

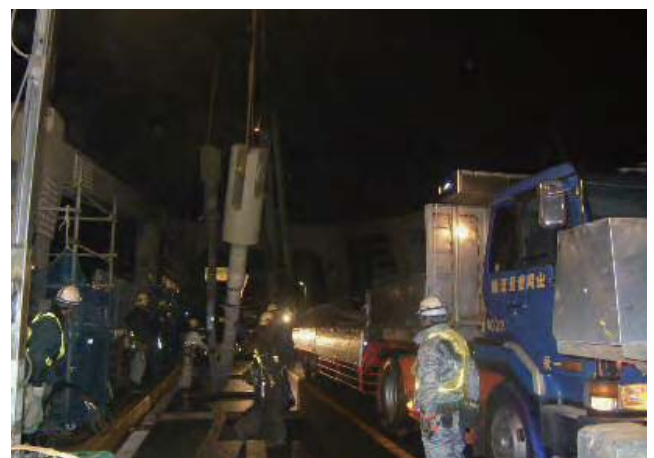
写真-11 PCケーブル取付け状況

架設当日は、昼間にP3橋脚付近にアンリーラーの組立、PCケーブルの鋼製リール搬入・アンリーラーへのセット、フォークナット・フォークボルトの取付けを行い、夜間にPCケーブルの引き出し、取付け、さらにアンリーラーの撤去まで行う工程で施工を実施した。1日でアンリーラーのセットからPCケーブル取付け、アンリーラー解体まで行うことで、漁業関係者への影響を最小限に抑えることができた(写真-11)。
